Fyrsti eigandi:  
Hönnuður: Guðjón Samúelsson

Flateyarkirkja 2006

Heimildir: Guðmundur L. Hafsteinsson. Byggða- og húsakönnun 2006, 26.

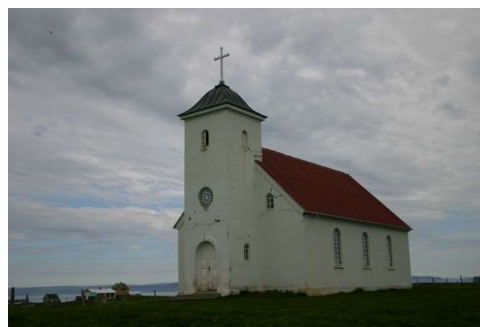
Flateyarkirkja er steinsteypuhús með turn við framhlið með lágt sveigt píramítaþak og trékrossi efst. Þak kirkju er krossreist og klætt bárujárni en turnþak er koparklætt. Veggir eru múrhúðaðir, sökkuþak er í gólfhæð, tannstafur undir þakskeggi kirkju og turns og múraðar vindskeiðar undir þakbrúnum. Á hvorri hlið kirkju eru þrír bogadregnir smárúðóttir gluggar, tveir minni ofarlega á framstafni hvorum megin turns og tveir á austurstafni neðarlega, annar þeirra blindaður. Lítil bogagluggi er á hvorri hlið turns og hljómpof ofarlega á þremur hliðum. Yfir kirkjudyrum er smárúðóttur hringgluggi. Bogadregnar kirkjudyr eru á framhlið turns og fyrir þeim spjaldsettar vængjahurðir og múraður faldur umhverfis. Fram undan kirkjudyrum eru steinsteyptar tröppur með tveimur þrepum sem ganga fram og til hliðar með turninum.

| Tæknilegt ástand: | Miðlungs | Þak lélegt, steypuskemmdir. |

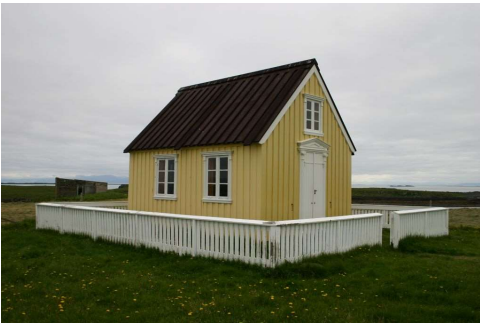
Bókhlaðan 2005

Bókhlaðan er timburhús með krossreist þak, 5,2 m að lengd og 3,9 m á breidd. Húsið stendur á steinhlöðnum sökkli, veggir eru klæddir listaðli og þak rennisúð og gengið frá því með trérennum og niðurföllum. Tveir sex rúðu gluggar með miðpóst eru á hvorri húshlið og einn heldur minni á framstafni uppi yfir dyrum. Til hliðar við glugga eru rásaðir faldar, strikuð brík að ofan en vatnsbretti undir, hvilftað neðanvert. Fyrir útidyrum eru tvöfaldar vængjahurðir, okahurðir að utan en spjaldsettar að innan með spjöldum sneiddum í lága píramíta. Hvorum megin dyra eru rásaðar hálf súlur, undir þeim er sléttur súlufótur en súluhöfðuð skreytt blómaskurði og strikaður bjór yfir. Húsið er eitt herbergi og yfir því bitar, strikaðir á brúnum, og gólfborð rislofts. Stigi til loftsins er í norðvesturhorni. Veggir eru klæddir spjaldaðli og hið innra er bókhlaðan ómáluð. Á loftinu er skarsúð á sperrum en gaflar óklæddir. Heimildir: Guðmundur L. Hafsteinsson. Friðuð hús á Íslandi. Skrá og byggingarlýsingar. Handrit 1. október 2006; Byggða- og húsakönnun 2006, 27.

| Tæknilegt ástand: | Hátt | í mjög góðu ástandi |

Viðgerð á bókhlöðunni hófst árið 1979 og var unnið að henni í nokkur ár eftir áætlun Hjörleifs Stefánssonar arkitekts og fyrir styrki úr Húsafriðunarsjóði og Þjóðhátíðarsjóði. Minjavernd tók síðan við húsinu til viðgerðar og vörslu af Flateyjarhreppi árið 1986.

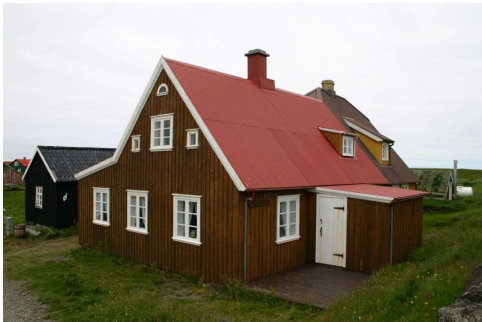
Hermannshús 2005

Hermannshús er einlyft timburhús með krossreist þak, 8,9 m að lengd og 5,7 m á breidd, og með anddyri með skúrþak við suðurhlið, 3,4 m að lengd og 2,4 m á breidd og skúrviðbyggingu með skúrþak við norðurhlið, 4,5 m að lengd og 2,1 á breidd. Við austurgafli Hermannshúss stendur Gunnlaugshús. Hermannshús stendur á steinhlöðnum og steiptum sökkli, veggir eru klæddir listapili og þök bárujárnsklædd. Á suðurhlið þaks er þakkvistur með skúrþak og fjögurra rúðu glugga með miðpóst en tveir kvistir á norðurhlið með fjögurra rúðu glugga og reykháfur á mæni hússins. Suðurkvistur er klæddur listapili en norðurkvistar sléttu járn. Tvíþósta gluggi með níu rúðum er á suðurhlið austan inngönguskúrs en sex rúðu gluggi með miðpóst vestan við skúrinn. Fjórir gluggar sömu gerðar eru á vesturgafli, þar af einn á bakdyraskúr og tveir á norðurhlið hússins. Á gaflhyrnu eru tveir einnar rúðu gluggar og hálfhring-gluggi efst uppi undir mæni. Útidyr eru á vesturhlið anddyris og dyr eru á norðurhlið skúrviðbyggingar. Í anddyri er forstofa innaf útidyrum og baðherbergi í austurhluta. Úr forstofu er gengið inn á gang og í honum er stigi upp á loft. Stofa er í suðvesturhluta hússins, eldhús í suðausturhluta, önnur stofa í norðausturhluta en í norðvesturhluta hússins og skúrviðbyggingu er geymsla en þar eru innréttingar frá því að verslunarrekstur var í húsinu. Upp af stiga er framloft og herbergi í hvorum enda. Veggir í anddyri, gangi inn af því og í skúrviðbyggingu eru klæddir strikuðum panelborðum. Veggir í vesturhelmingi hússins eru klæddir spjaldapili en plötuklæddir í austurhluta. Á jarðhæð eru loft plötuklædd milli bita, loft í anddyri og skúrviðbyggingu eru panelklædd. Í risi eru veggir panelklæddir og súð í herbergjum báðum panelklædd neðan á bita en á milli bita á framlofti.

| Varðveislumat: | | |
|---|---|---|
| Tæknilegt ástand: | Hátt | í sæmilegu ástandi |

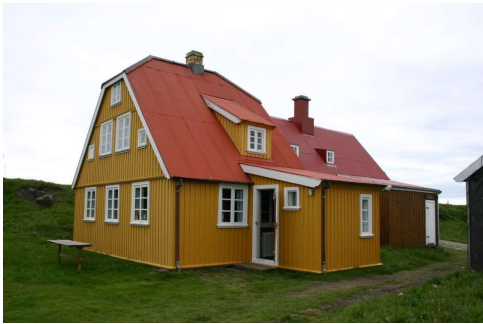
Gunnlaugshús 2005

Gunnlaugshús er einlyft timburhús með bratt þak sneitt efst á göflum, 5,6 m að lengd og 7,7 m á breidd, og með anddyri með skúrpak við norðurhlið, 2,9 m að lengd og 2,6 m á breidd. Húsið er byggt við austurgafli Hermannshúss. Gunnlaugshús stendur á steinhlaðnum og steiptum sökkli, veggir eru klæddir strikuðu listapili og hæðarskilistlar eru yfir gaflgluggum. Þök eru klædd bárujárn og þakkvistur með bröttu skúrpaki er á hvorri hlið og í þeim sex rúðu gluggi með miðpóst. Reykháfur er á mæni vestarlega. Á húsinu eru 11 sex rúðu gluggar með miðpóst; tveir á vesturgafli og er annar þeirra á anddyri, einn á norðurhlið, sex á austurgafli og tveir á suðurhlið. Að auki eru á húsinu tveir þriggja rúðu gluggar; annar á vesturgafli en hinn á norðurhlið anddyris, og þrír einnar rúðu gluggar; einn á austurhlið anddyris og tveir á gaflhlaði austan megin. Útidyr eru á austurhlið anddyris og fyrir þeim okahurð.

| Tæknilegt ástand: | Hátt | í mjög góðu ástandi |

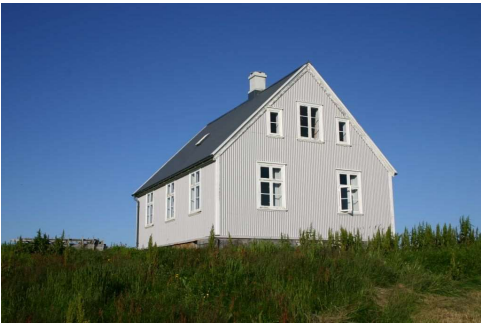
Klausturhólar 2005

Klausturhólar er einlyft timburhús með krossreist þak, 9,5 m að lengd og 7,6 m á breidd, og með anddyri við austurstafn með lágt risþak, 2,6 m að lengd og 2,3 m á breidd. Húsið stendur á háum steinhlöðnum múrhúðuðum kjallara. Veggir eru klæddir bárujární og frá þeim gengið með hornborðum og vindskeiðum. Þök eru bárujárnsklædd, þakgluggi á báðum hliðum og reykháfur á mæni. Á húsinu eru átta krosspóstagluggar með sex rúðum; þrír á hvorri hlið og tveir á vesturstafni. Tveir tveggja rúðu gluggar og sex rúðu gluggi með miðpóst eru á hvorri gaflhyrnu. Þriggja rúðu gluggi með þverpóst er að auki á austurstafni. Þrír kjallaragluggar eru á hvorri húshlið. Á anddyri norðan megin er tveggja rúðu gluggi og fjöggra rúðu gluggi á austurstafni. Trétröppur eru að útidyrum á suðurhlið anddyris og fyrir þeim vængjahurðir á okum og spjaldsett innri hurð. Lágur kjallaradyr með okahurðum eru á austurstafni anddyris.

| Tæknilegt ástand: | Hátt | í góðu ástandi |

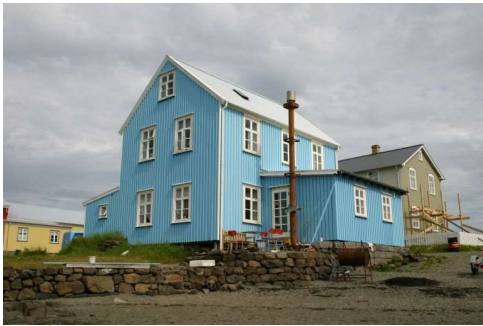
Vogur 2006

Af ljósmyndum má ráða að nokkrar breytingar hafi verið gerðar á gluggasetningu á vesturstafni hússins og á skúrviðbyggingum. Í upphafi voru gluggar í húsinu með opnanlegum þverrima að ofanverðu, enginn skúr var við norðurhlið og á húsinu var spónlagt þak. Ný veggklæðning og gluggar voru sett á húsið um 1990. Listar á listapili eru festir með stjörnuskrúfum, gólfborð og veggplötur á jarðhæð hússins eru felld ofan á eldri klæðningar.

Vogur er tvílyft timburhús með risþak og viðbygg-ingar með skúrþak eru við báðar hliðar. Húsið stendur á steinhlöðnum og steiptum sökkli, kjallari er undir suðurhluta hússins og súrviðbyggingu við suðurhlið. Veggir eru klæddir strikuðu listapili og hornborðum. Þök eru klædd bárujárni og á hvorri hlið er þakgluggi. Á húsinu eru 15 krosspóstagluggar; tveir á austurstafni, fjórir á hvorri hlið og fimm á vesturstafni. Í þeim eru rammar og sex rúður en þó ekki á norðurhlið, þar eru þverrimar fellir í karm og póst. Að auki eru tveir krosspóstagluggar á hvorum skúr og einn einnar rúðu gluggi á norðurskúr. Útidyr eru á austurhlið norðurskúrs og tréþallur framan við þær og tvennar dyr eru á suðurskúr.

| Tæknilegt ástand: | Hátt | í ágætu ástandi |

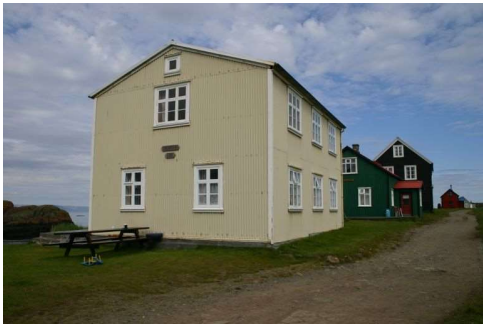
Bentshús 2006

Bentshús er tvílyft timburhús með lágt risþak og tveggja hæða viðbyggingu með skúrþak við norðurhlið. Húsið stendur á steinhlaðinni og steyptri undirstöðu og veggir eru klæddir bárujárni og hornborðum. Þak er bárujárnsklætt og á því norðanveru eru tveir reykháfar úr málm og þakgluggi að sunnanverðu. Á framhlið hússins eru þrír níu rúðu tvíkrossþóstagluggar og einn á vesturstafni. Tveir sex rúðu krossþóstagluggar eru á hvorum stafni og einnar rúðu gluggi efst á gaflhyrnu. Á norðurhlið eru tveir sex rúðu krossþóstagluggar, tveir á viðbyggingu og á henni eru einnig tveir sex rúðu gluggar með miðþósti. Útidyr eru á vesturhlið viðbyggingar og fyrir þeim spjaldahurð og steinsteyptur pallur framan þeirra og tröppur með þremur þrepum. Í húsinu er íbúð á hvorri hæð. Inn af útidyrum er anddyri, stigi upp á efri hæð og baðherbergi undir stiga. Úr anddyri er gengið inn í forstofu í íbúð neðri hæðar um spjaldsetta og glerjaða hurð með fjöggra rúðu þverglugga yfir. Herbergi er við vesturgöfl og tvær stofur við suðurhlið með rennihurðum á milli, borðstofa er inn af forstofu að austanverðu og eldhús í viðbyggingu. Veggir í anddyri eru panelklæddir, forstofa og herbergi eru klædd spjaldapili, stofur báðar veggfóðraðar, borðstofa er klædd brjóstþili og plötum og eldhús er panelklætt. Loft í forstofu er klætt panil og borðum neðan á bita og í herbergi er panelklætt milli bita. Suðvesturstofa er borðaklædd neðan á bita, loft í suðurstofu er strekkt með málningarpappír og í báðum stofum eru rósettur í lofti og gipsverklistar í suðurstofu. Loft í borðstofu er plötuklætt neðan á bita en plötuklætt milli bita í eldhúsi.

| Tæknilegt ástand: | Hátt | í góðu ástandi |

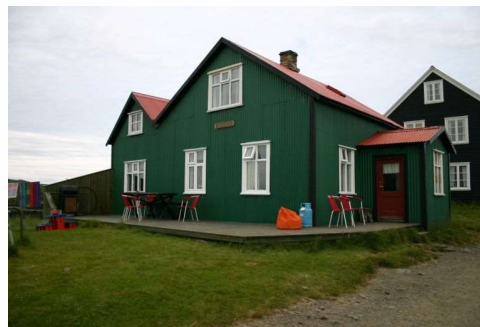
Vinaminni 2006

Vinaminni er einlyft portbyggt timburhús með risþak. Við norðurhlið er portreist viðbygging með risþak og anddyri við suðurhlið með lágt risþak. Húsið stendur á steinhlöðnum sökkli og veggir eru klæddir bárujárn og hornborðum. Þök eru bárujárnsklædd, á mæni aðalbyggingar er reykháfur og þakgluggi á suðurhlið. Á húsinu eru sjö fjögra rúðu krosspóstagluggar og fjórir tvípósta með níu rúðum, þar af þrír á viðbyggingu og á hvorri gaflhyrnu hennar eru litlir fjögra rúðu kross-póstagluggar. Útidyr eru á vesturhlið anddyris og fyrir þeim glerjuð spjaldahurð. Fram undan þeim og meðfram vesturhlið hússins er trépullur og upp á hann tvö þrep. Inn af anddyri er gangur og stigi upp á efri hæð. Af gangi er gengið í herbergi í suðvesturhluta og baðherbergi í suðausturhluta. Opið er af gangi inn í borðstofu og eldhús í norðurhluta hússins. Upp af stiga er framloft þvert um húsið, herbergi við vesturgafli, annað minna við austurgafli og inn af því kames að sunnanverðu. Stofa er í viðbyggingu og stigi í eldhúsi upp á loftherbergi yfir henni. Veggir í anddyri og baðherbergi eru plötuklæddir og panelklæddir veggir eru á gangi, í borðstofu, eldhúsi og á efri hæð. Í anddyri er plötuklædd súð, í herbergi er loft plötuklætt á milli bita og í borðstofu, eldhúsi og baðherbergi er loft á bitum. Súð á efri hæð er panelklædd. Stofuveggir í viðbyggingu eru panelklæddir, loft plötuklætt á milli bita en í risi eru veggir og súð plötuklædd. Panelklæddir veggir á jarðhæð aðalbyggingar og viðbyggingar og risloft yfir henni eru ómáluð en að öðru leyti er húsið málað að innan.

| Tæknilegt ástand: | Hátt | í ágætu ástandi |

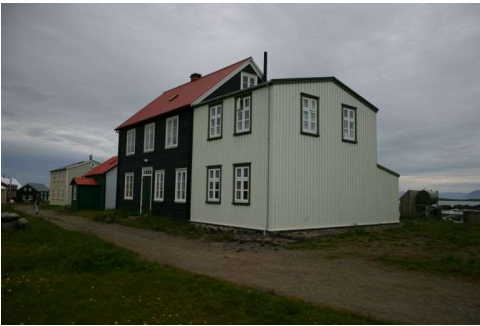
Veertshús - austurendi 2006

Austurendi Vertshúss er tvílyft timburhús með lágt risþak. Við bakhlið þess er anddyri með skúrþak. Húsið stendur á steinhlóðnum sökkli, veggir eru klæddir strikuðu listapili og þök bárujárni. Reykháfur úr málmí er upp úr þaki að norðanverðu við austurstafn Vertshúss. Á húsinu eru sex rúðu krosspóstagluggar; fjórir á framhlið, tveir á austurstafni og þrír á bakhlið. Tveggja rúðu gluggi er á norðurhlið anddyris og útidyr að vestanverðu. Um glugga eru strikaðir faldar og vatnsbretti að ofan og neðan. Norðaustan við húsið er geymsluskúr með risþak, plötuklæddur á veggjum og bárujárnsklæddur á þaki. Eldhús er í norðurhluta hússins, og stig upp á efri hæð og stofa að sunnanverðu. Framloft er upp af stiga og þrjú herbergi á hæðinni. Anddyri er klætt sléttum panelborðum og plötum eldhús er plötuklætt og stofa klædd standþili. Súð í anddyri er plötuklædd, í eldhúsi eru plötur í lofti á milli bita og stofuloft er plötuklætt neðan á bita. Á efri hæð eru veggir plötuklæddir og súð klædd sneiddum panelborðum. Heimildir: Guðmundur L. Hafsteinsson. Byggða- og húsakönnun 2006, 45.

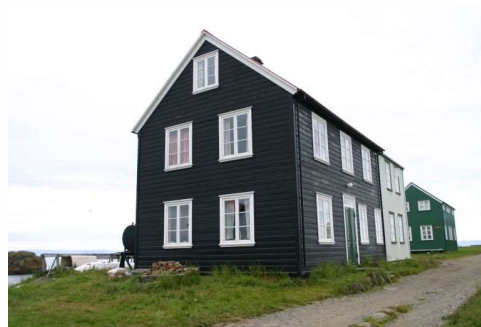
Vertshús - vesturendi 2006

Vertshús er tvílyft timburhús með risþak. Húsið stendur á steinhlöðnum sökklí, framhlið og vesturgafi eru klædd vatnsklæðningu og hornborðum en bakhlið lóðréttum panelborðum. Þak er bárujárnsklætt, reykháfur er á mæni og þakgluggi að sunnanverðu. Á húsinu eru sex rúðu gluggar með miðpóst; sex á framlið, fimm á vesturstafni, þrír á bakhlið auk eins þriggja rúðu glugga og einn á gaflihlæði að austanverðu. Um glugga eru strikaðir faldar og vatnsbretti að ofan og neðan. Útidyr eru á miðri framhlið og fyrir þeim tvöfaldar spjaldsettar vængjahurðir og fjöggra rúðu þvergluggi. Um dyrnar eru strikaðir faldar og vatnsbretti að ofan og steinsteypt stétt fram undan þeim. Við austurstafn hússins er tveggja hæða viðbygging, sjá Vertshús – austurendi.

Inn af útidyrum er forstofa og stigi upp á efri hæð. Stofur eru við framhlið hvorum megin gangs, eldhús við bakhlið og baðherbergi inn af því við austurgafi. Upp af stiga er framloft með stiga upp í ris, herbergi hvorum megin þess við framhlið og eru kojur í herberginu að austanverðu frá því að greiðasala var rekin í húsinu. Við bakhlið eru þrjú herbergi. Í risi er afþiljað herbergi við vesturgafi. Veggir á jarðhæð eru klæddir strikuðum panelborðum og suðausturstofa er klædd spjaldapili með strikuðum panelborðum. Í forstofu og suðvesturstofu er loft á bitum en í öðrum herbergjum á jarðhæð er plötuklæðning á milli bita. Framloft er klætt strikuðum og sléttum panelborðum, suðvesturherbergi er klætt standpili og sléttum panil, norðvesturherbergi er klætt strikuðum og sléttum panelborðum, miðherbergi við bakhlið er klætt standpili og strikuðum og sléttum panelborðum, norðausturherbergi er klætt standpílum og suðausturherbergi er klætt standpílum og strikuðum panelborðum. Á efri hæð er loft á bitum. Vesturherbergi í risi er klætt standpili og sneiddum panelborðum súð borðaklædd neðan á sperrur en að austanverðu er

| Upprunalegt gildi: | Hátt | húsið heldur vel upprunalegri gerð og frágangi |
| Tæknilegt ástand: | Hátt | í ágætu ástandi |

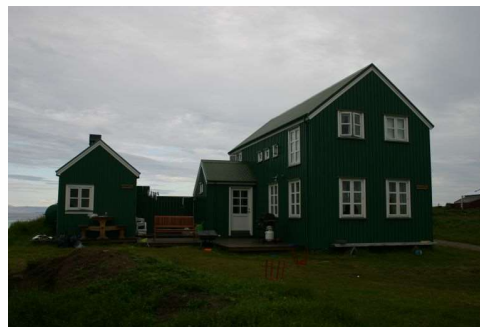
Myllustaðir 2006

Myllustaðir er einlyft portbyggt timburhús með risþak. Anddyri með risþak er við bakhlið þess. Húsið stendur á steinsteyptum sökkli, veggir eru klæddir listapili og þök bárujárni. Norðan við húsið er skúr með listapil á veggjum og koparklætt risþak og reykþáf. Tréþallur er á milli húss og skúrs og tréveggur að austanverðu. Á húsinu eru sex rúðu gluggar með miðpóst; fjórir á framhlið, tveir á vesturstafni, þrír á bakhlið og einn á austurstafni. Á vesturstafni eru tveir fjögur rúðu gluggar með miðpóst. Efst á framhlið eru fjórir tveggja rúðu gluggar með miðpóst og einn á bakhlið. Þrír einnar rúðu gluggar eru á bakhlið, einn á anddyri og annar á austurstafni. Útidyr eru á vesturhlið anddyris. Á geymsluskúr er fjögur rúðu gluggi á vesturstafni, annar á bakhlið og þrír einnar rúðu gluggar og dyr á suðurhlið.

Á jarðhæð hússins er baðherbergi, eldhús í austurenda og stofa í vesturenda og stigi upp á loft, þar er stofa í vesturenda og tvö herbergi í austurenda. Veggir eru klæddir brjóstþili með strikuðum panelborðum að neðan og sléttum plötum að ofan, loft á jarðhæð er panelklætt neðan á bita og á efri hæð er súð plötuklædd og loft klætt strikuðum panelborðum neðan á skambita. Í skúr er geymsla, kyndiklefi og þvottaaðstaða, veggir og súð eru plötuklædd.

| Listrænt gildi / Byggingarlist: | Miðlungs | hús sem að sumu leyti tekur mið af eldri húsgerðum en útfærsla ekki sannfærandi: alúmmar undir hakskeggi og listar skrúfaðir á með |
| Tæknilegt ástand: | Hátt | í mjög góðu ástandi |

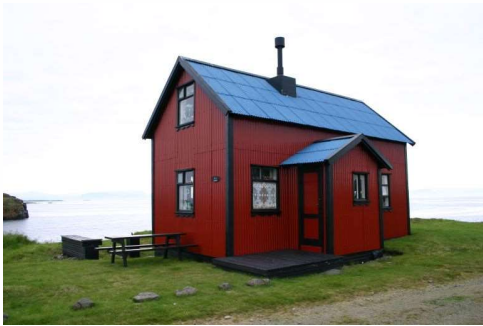
Strýta 2006

| Gerð húss: | Upphafleg: | Núverandi: | Helstu breytingar: | Hönnuðir breytinga: |
|---|---|---|---|---|
| Byggingarefni: | Timbur, bindingar | Timbur, bindingar | 1922 Byggt 1918, flutt suður á eyjuna 1922 og flutt á núverandi stað 1977. | |
| Þakgerð: | Mænisþak | Mænisþak | 1977 Húsið lengt í kjölfar flutings 1977. | |

Strýta er einlyft portbyggt timburhús með risþak og anddyri með risþak er við framhlið. Húsið stendur á steinsteyptum stoðum og á milli þeirra er klætt með láréttum borðum. Veggir eru klæddir bárujárni og hornborðum. Þök eru klædd báruðum asbestsplötum og reykháfur með reykrör er við mæni á suðurhlið þaks. Mismunandi gluggagerðir eru á húsinu og um þá einfaldir faldar til hliða og vatnsbretti að ofan og neðan og barokskorin fjöl undir neðra vatnsbretti. Á því eru fimm gluggar með þremur rúðum og þverpóst ofarlega og einum lóðréttum pósti ofan hans. Einn þeirra er á framhlið og tveir á vesturstafni og tveir á bakhlið. Þrír gluggar eru með sex rúðum milli lóðréttis og láréttra pósta; einn á hvorri hlið og einn á austurstafni. Á framhlið er að auki gluggi með þremur rúðum og þverpóstum og tveir einnar rúðu gluggar á austurstafni. Tveggja rúðu gluggi er á suðurhlið anddyris og dyr á vesturhlið og tréfallur framan þeirra. Á bakhlið er lúga á milli stoðstökkla að geymslu undir húsinu. Heimildir: Guðmundur L. Hafsteinsson. Byggða- og húsakönnun 2006, 46.

| Listrænt gildi / Byggingarlist: | Miðlungs | hlutföll ekki góð, frágangur á undirstöðum ekki sannfærandi, ytra byrði breytt |
| Upprunalegt gildi: | Hátt | breytt að utan, sökkull, veggklæðning og gluggar |
| Tæknilegt ástand: | Hátt | virðist vera í þokkalegu ástandi |

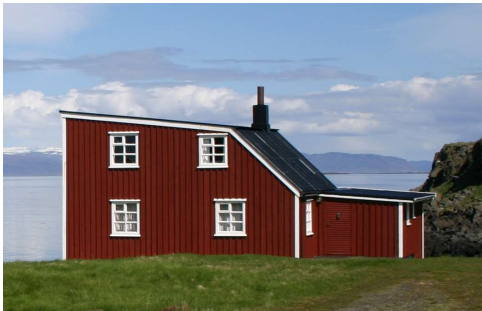
Einarshús 2006

| Gerð húss: | Upphafleg: | Núverandi: | Helstu breytingar: | Hönnuðir breytinga: |
|---|---|---|---|---|
| Byggingarefni: | Timbur, bindingar | Timbur, bindingar | Byggt hefur verið við austurgæfl og norðurhlíð og þaki lyft. | |

Skrína er ein- og tvílyft timburhús. Miðhluti hússins, sem jafnframt er elsti hluti þess, er einlyftur og með risþak að sunnanverðu og reykháfi á mæni. Við norðurhlíð þess er tvílyft viðbygging með skúrþak sem nær upp á mæni elsta hlutans. Einlyft skúrviðbygging með lágt risþak er við suðurhlíð og austurstafn hússins. Húsið stendur á steinhlöðnum og steiptum sökkli, veggir eru klæddir listapili og þök bárujárni. Á húsinu eru gluggar með sex rúðum, miðpósti og þverpóstum og útidyr á vesturhlíð skúrviðbyggingar.

| Listrænt gildi / Byggingarlist: | Miðlungs | frekar fábrotin byggingarlist þar sem breytingar með viðbyggingum hafa dregið úr gildi hvannarlistar |
| Upprunalegt gildi: | Miðlungs | mikið breytt með viðbyggingum og hækkun á þaki |
| Tæknilegt ástand: | Hátt | virðist í góðu ástandi |

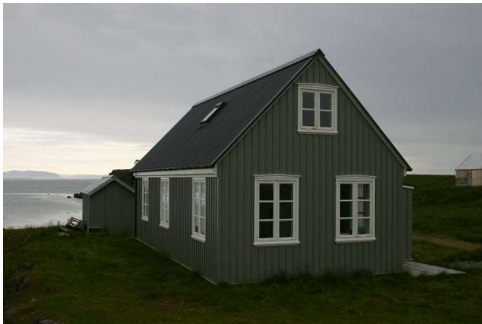
Bjarg 2006

| Gerð húss: | Upphafleg: | Núverandi: | Helstu breytingar: | Hönnuðir breytinga: |
|---|---|---|---|---|
| Byggingarefni: | Timbur, bindingar | Timbur, bindingar | Húsið var forskalað um árabíl en var fært til upprunalegs horfs um 2000. | |

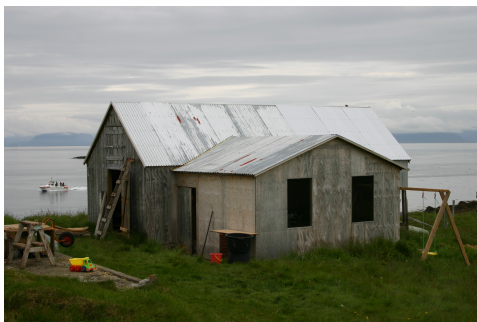
Útihús við Sólheimar í viðgerð 2006.

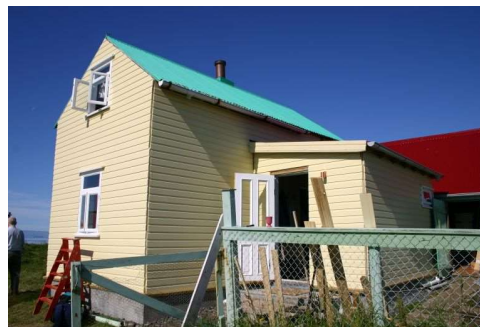
Alheimur 2006, verið að klæða húsið vatnsklæðningu
